projekt:	Rewitalizacja al. Powstańców Wlkp. w Krotoszynie; dz. nr 1535/2, 1538, 1537/14; obręb: 0001 Miasto Krotoszyn; AM-74, 75; powiat krotoszyński, województwo wielkopolskie.										
projektant: <small>specjalność architektoniczna:</small>	mgr inż. arch. Sebastian Stanisawski upr. nr 04/03/DOIA	podpis:									
projektant: <small>specjalność architektoniczna:</small>	mgr inż. arch. Rafa Grabarczyk upr. nr 43/DSOKK/2011	podpis:									
asystent projektanta:	mgr inż. arch. Monika Stanisawska	podpis:									
sprawdzający: <small>specjalność architektoniczna:</small>	mgr inż. arch. Piotr Molenda upr. nr 22/03/DOIA	podpis:									
temat rysunku:	pergola										
branża:	architektura	data:	listopad 2014	stadium:	PB	rewizja:	01	skala:	-	nr rys.:	Z-11

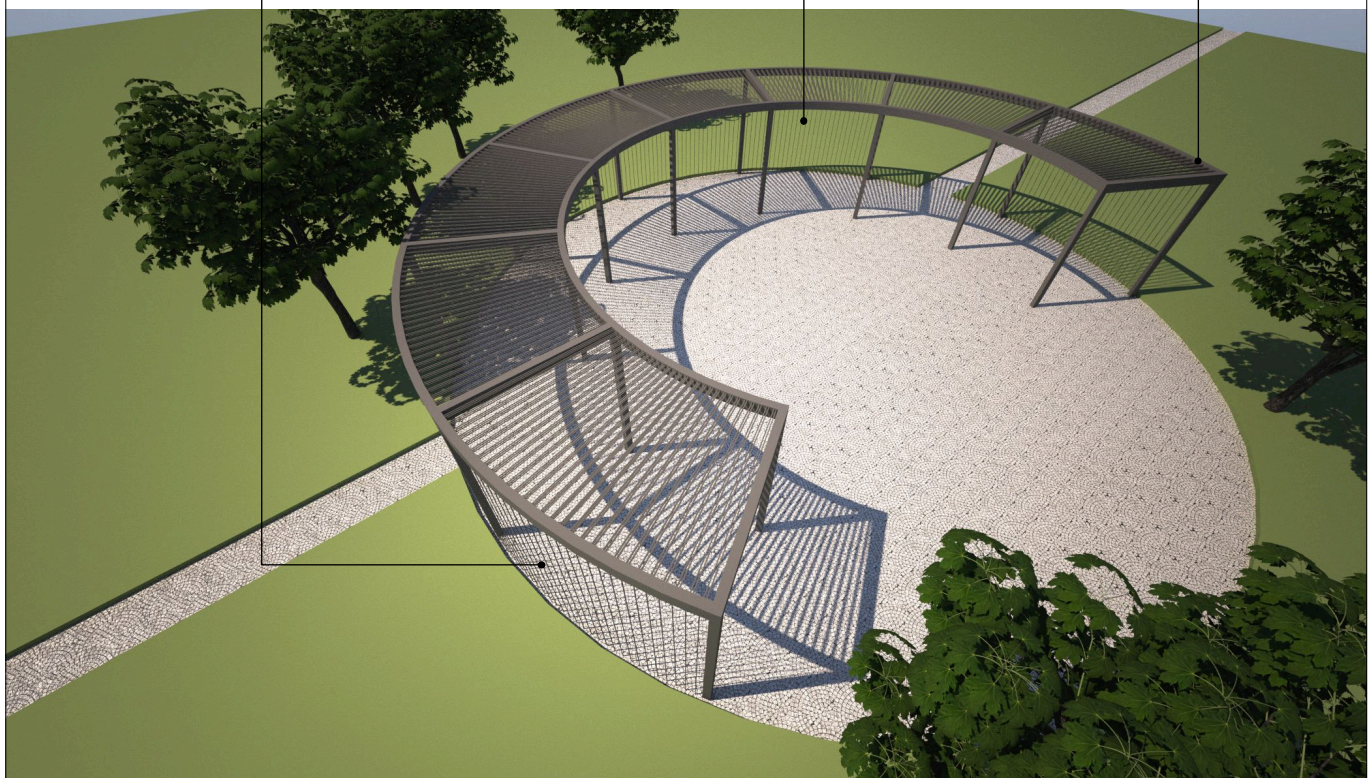
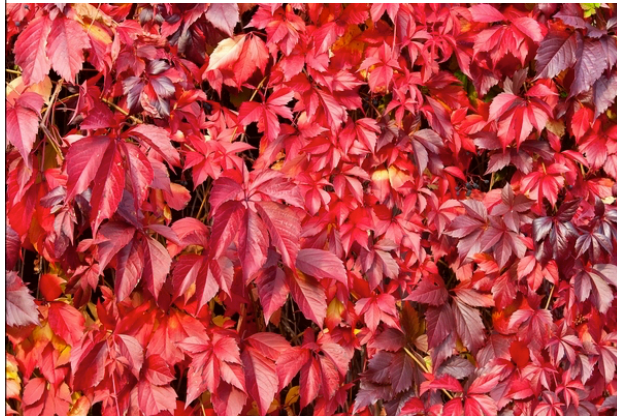
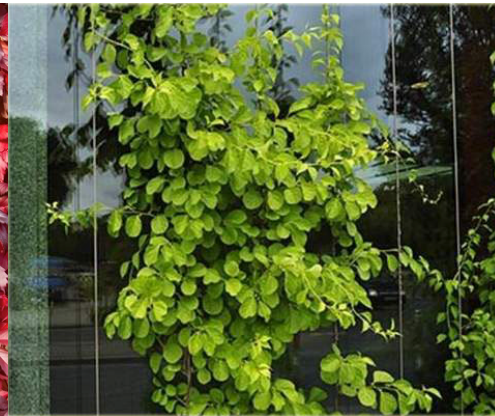
winobluszcz

pnące się po linkach i do górnej części pergoli

linki stalowe

rozpięte w pionie linki pozwalają
piąć się roślinom

stal malowana

konstrukcja pergoli stalowa
malowana proszkowo w
kolorze
grafitowym
